La rame TGV PSE comporte six bogies moteurs et sept bogies porteurs.

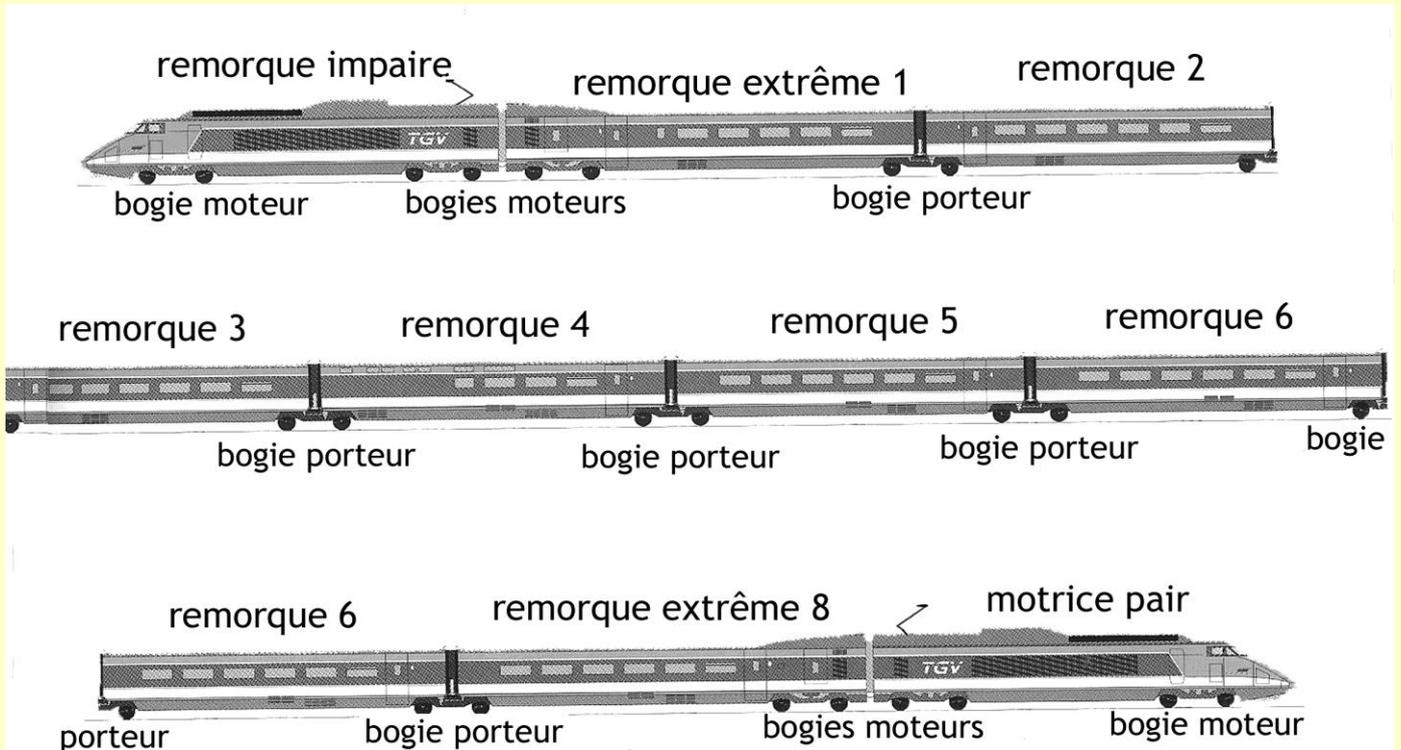
- une motrice 2 bogies porteurs,
- une voiture extrême 1 bogie moteur côté motrice,
- 6 voitures 7 bogies porteurs,
- une voiture extrême 1 bogie moteur côté motrice,
- une motrice 2 bogies moteurs.

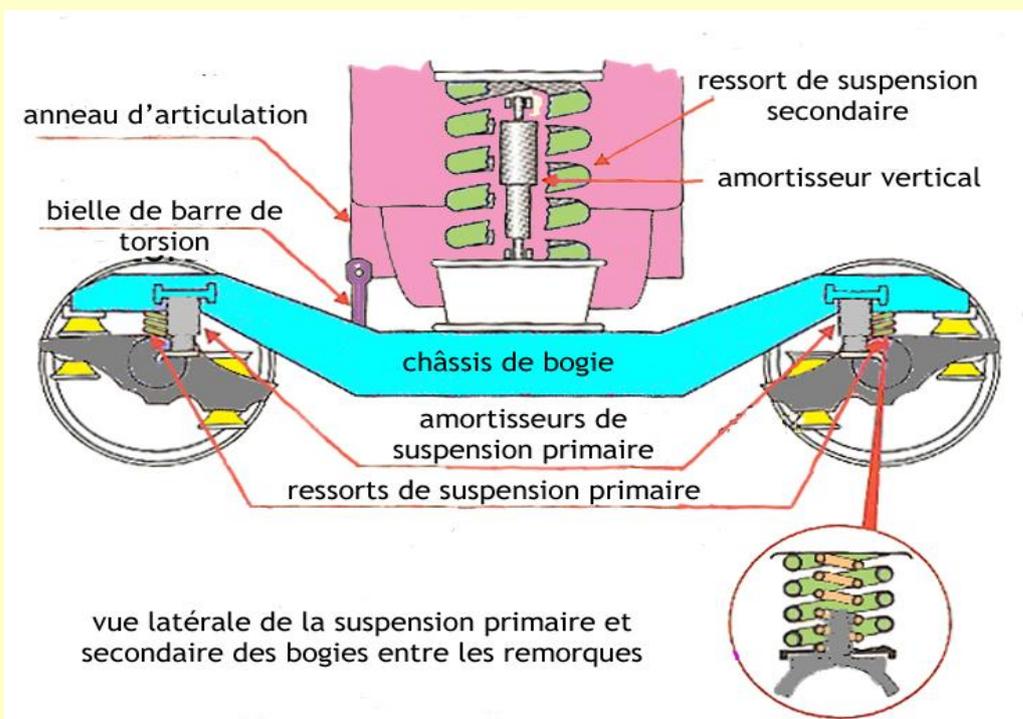
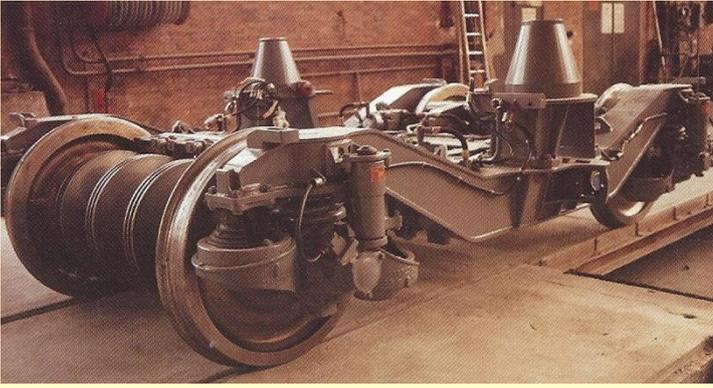
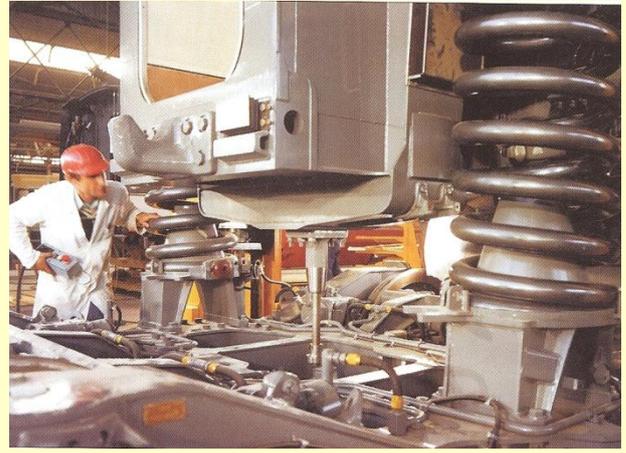
Bogie Porteurs : (schéma ci-dessous)

Les bogies porteurs supportent l’anneau d’articulation par l’intermédiaire de deux grands ressorts qui constituent la suspension secondaire. Un amortisseur vertical par ressort complète la suspension. Ce type de suspension est la même technique du ressort présente sur les voitures « Corail », elle devra être remplacée par la suite par suite de vibration

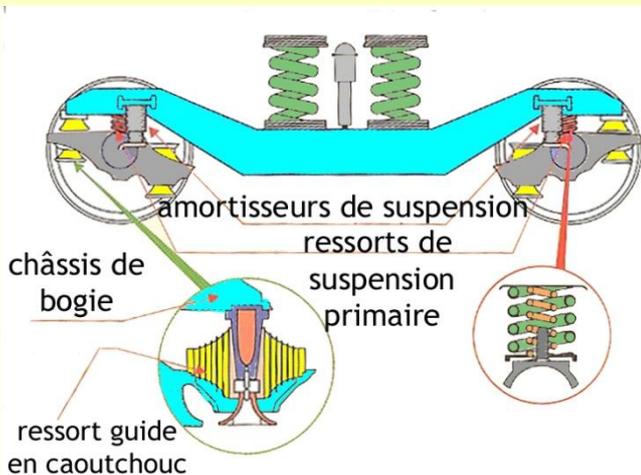
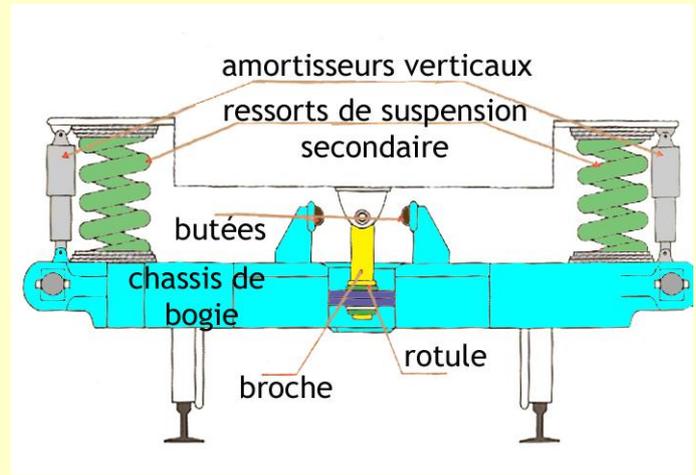
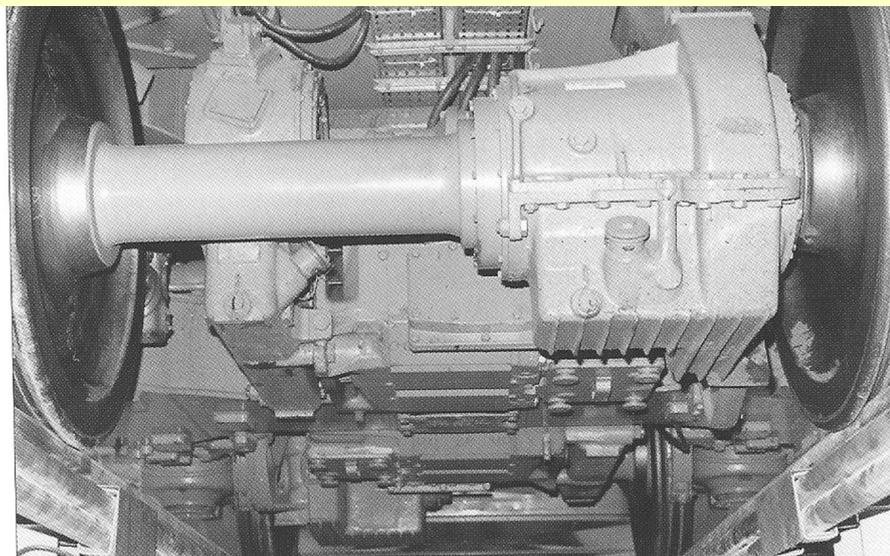
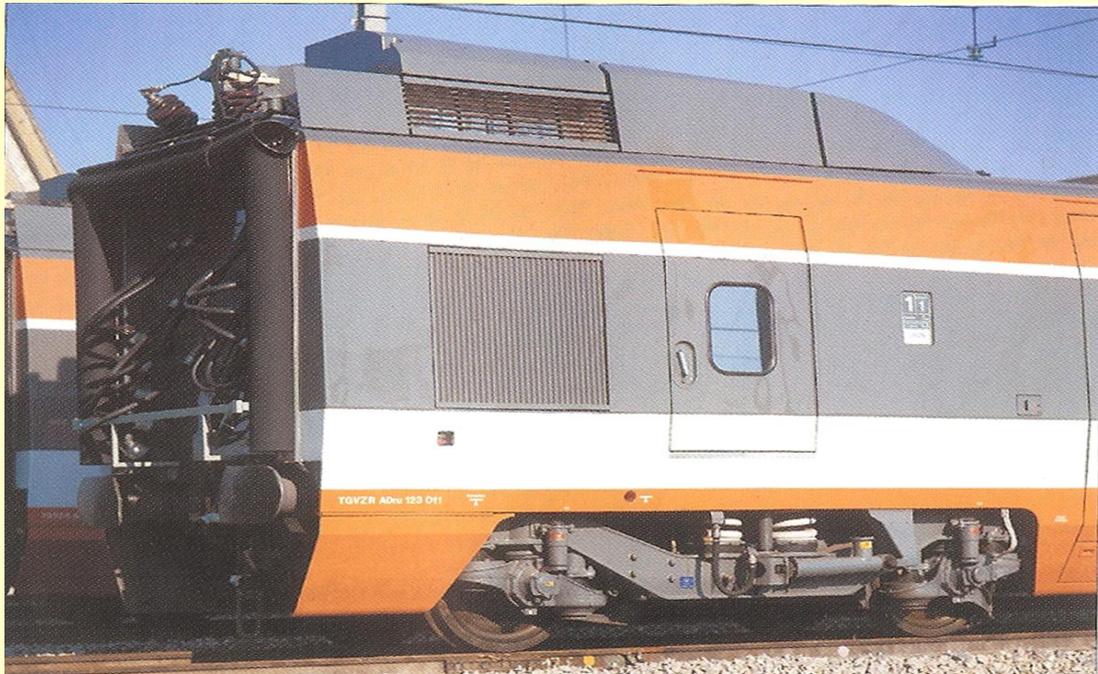
Bogie moteurs :

Les bogies moteurs ont une suspension secondaire composée de deux ressorts hélicoïdaux travaillant en parallèle, chacun de ces ressorts travaille en série avec deux sommiers élastiques (l'un en haut, l'autre en bas de chaque ressort). Les moteurs de traction ne sont pas fixés sur le châssis de bogie mais sur la caisse des motrices et des voitures extrêmes. Schéma ci-dessous

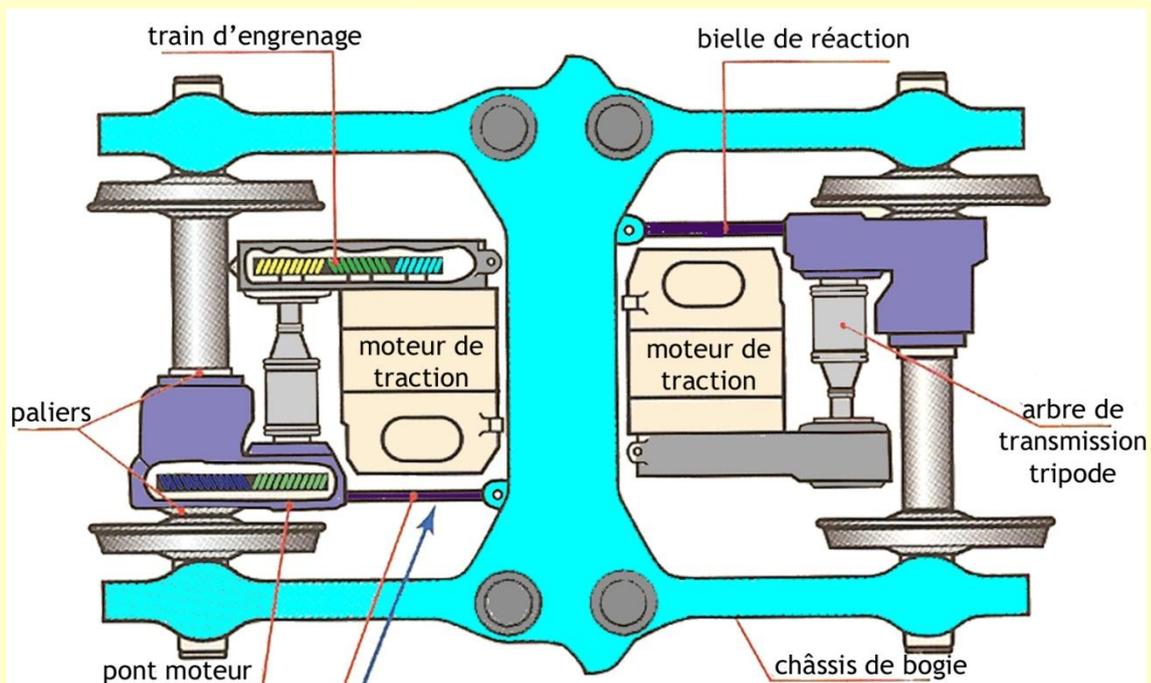
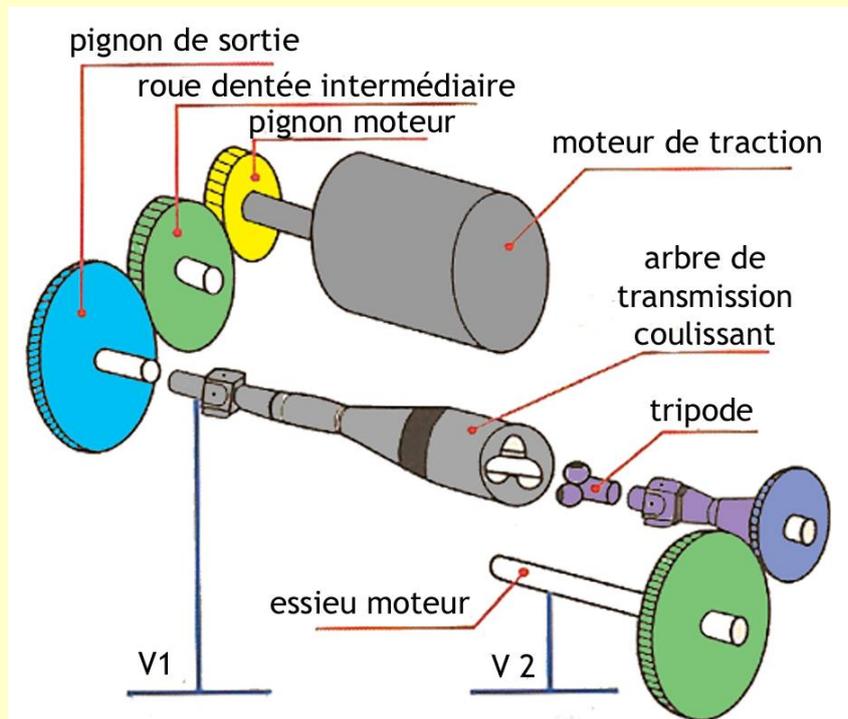
Liaison entraînement Caisse/ bogie :

La liaison entraînement caisse / bogie est réalisée par un système mécanique formé d'une broche en T avec un palier élastique. Une rotule est installée dans le châssis de bogie, la broche pouvant coulisser dans la rotule, sans graissage, grâce à un fourreau autolubrifiant.

La transmission « tripode longuement testée par la Z 7001 « appelée ZEBULON » est reconduite. Il est à noter que les trois engrenages du réducteur primaire sont à taille hélicoïdale de manière à diminuer les bruits de transmissions.

La bielle de réaction du pont moteur est équipée d'un dispositif de détection de balourd ou de rupture de la transmission.

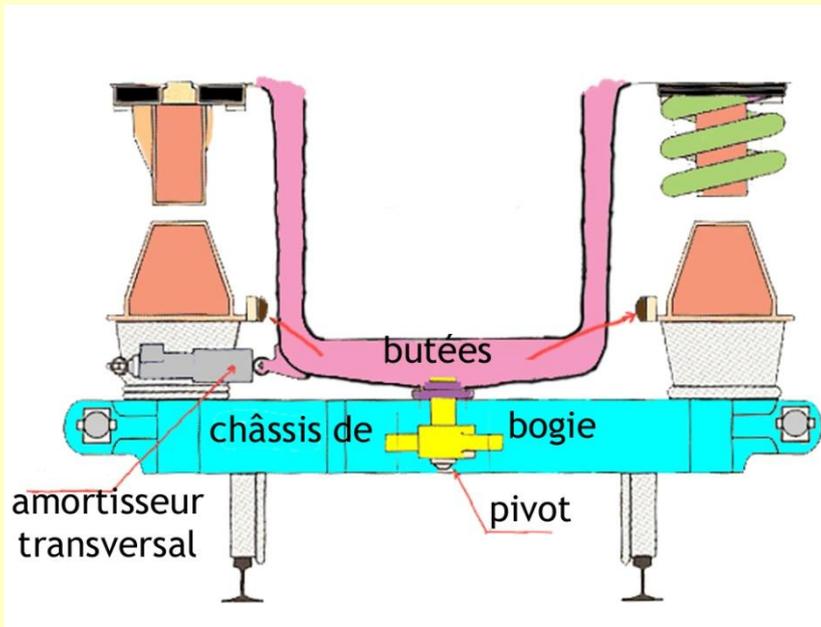
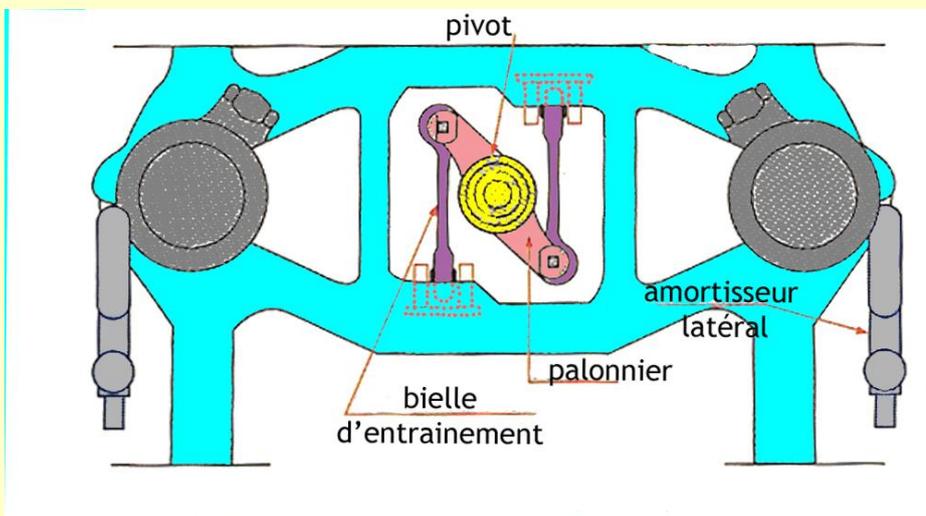
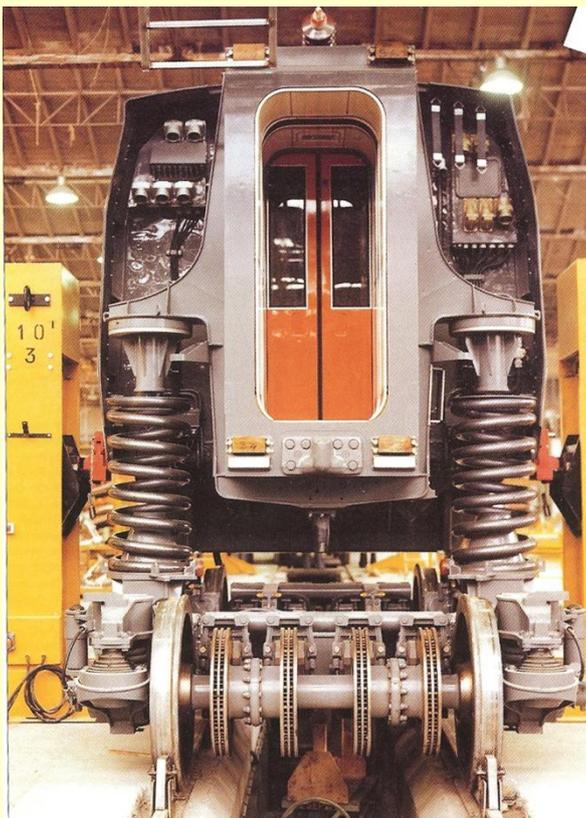
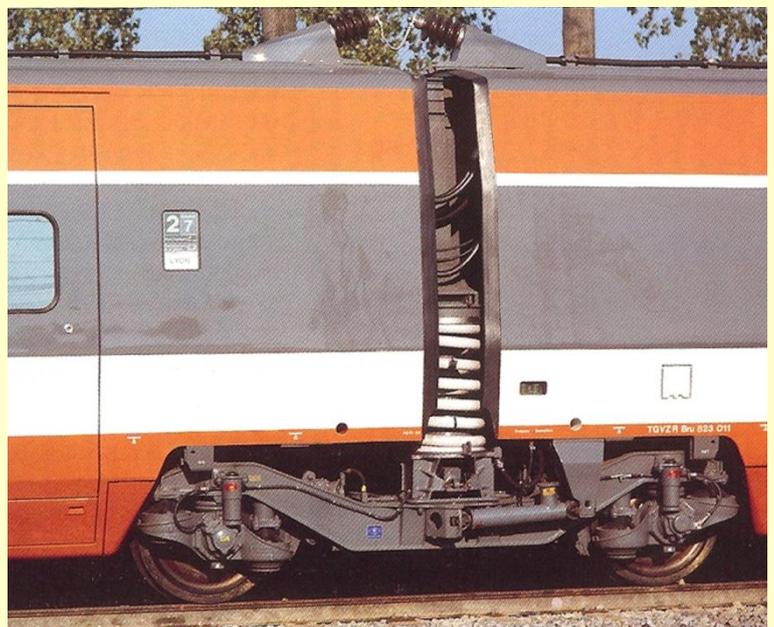
Modification de la suspension primaire ressort vers une suspension pneumatique : voir ci-dessous :

Ces problèmes jugulés, la nouvelle suspension pneumatique est prête. Seuls les amortisseurs antilacets entre bogie et caisse sont conservés de l'ancien dispositif. L'adoption d'amortisseurs longitudinaux intercaisses adaptés haut et bas a permis la suppression des amortisseurs verticaux et transversaux entre caisses et bogies, indispensables à une suspension classique à ressorts, mais nuisibles à la qualité vibratoire en raison des « courts-circuits » qu'ils provoquent.

L'excellence de cette nouvelle suspension, alliée au concept de rame articulée, va désormais constituer la référence du système <tgv et sera reconduite sur les autres générations de matériel. Une évolution sera à noter sur les rames TMST : le réservoir d'air en acier sera désolidarisé de l'anneau caoutchouc : pour une question d'allègement, ce réservoir sera fabriqué en aluminium sur les bogies Duplex.
